INDAGINI ENDOSCOPICHE  
Concorso "Ponte dell'Accademia:  
nuovo disegno per un ponte accessibile"

# Relazione tecnica Indagini endoscopiche su travi del PONTE ACCADEMIA

Struttura:	Ponte Accademia
Località	Venezia
Data prove:	18 settembre 2009
Committente:	SETTEN GENESIO SpA
Tecnico	Studio Venice Plan

RELAZIONE - 779/REL

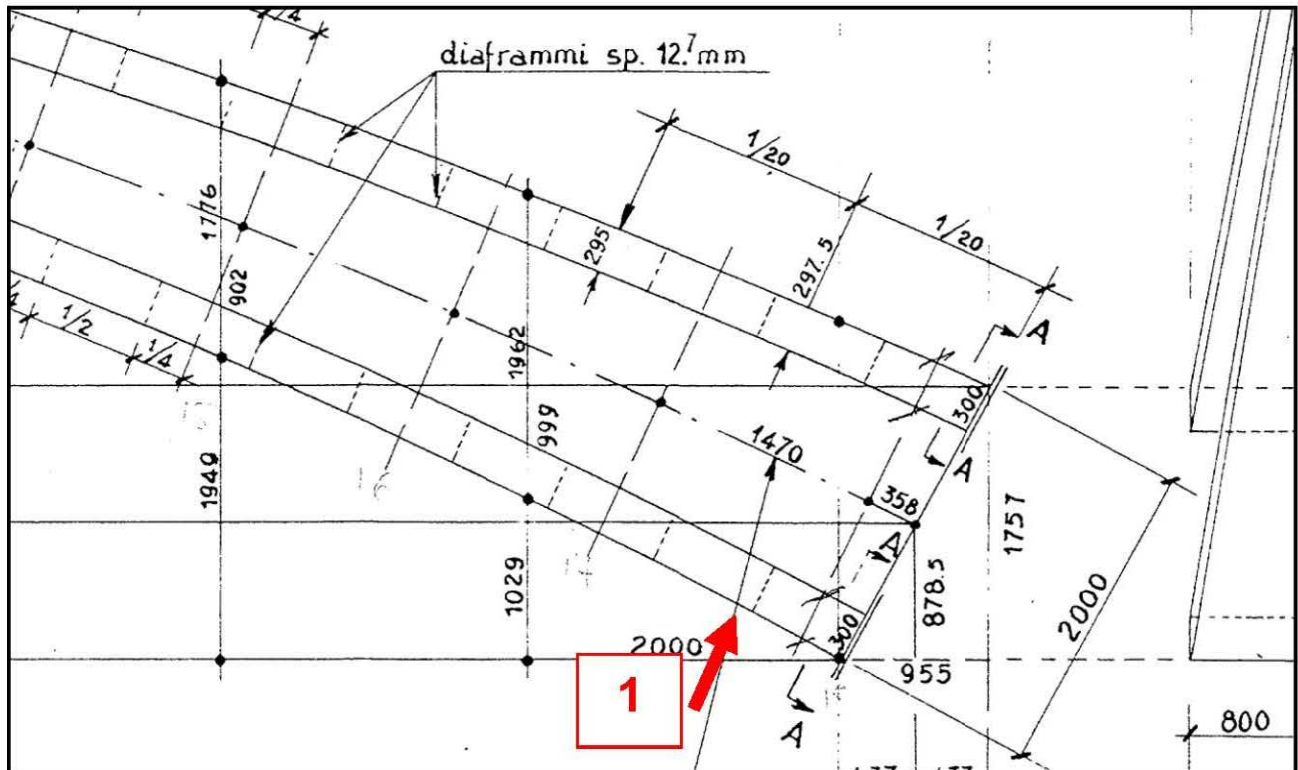
Fig. 1: prospetto ubicazione endoscopia 1

UBICAZIONE: intradosso corrente inferiore lato attracco ACTV (ovest) a 30 cm dal basamento e 26 cm dal bordo ovest.

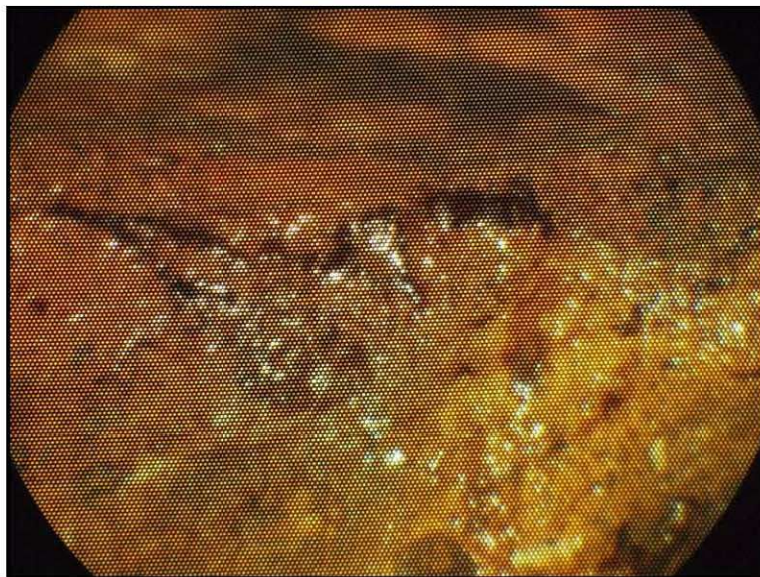
**Commento:** l'interno del tratto analizzato presenta ampie aree in avanzato stato di degrado con presenza di sfogliature. E' presente umidità diffusa.

Fig. 2: ruggine e umidità nel tratto indagato.

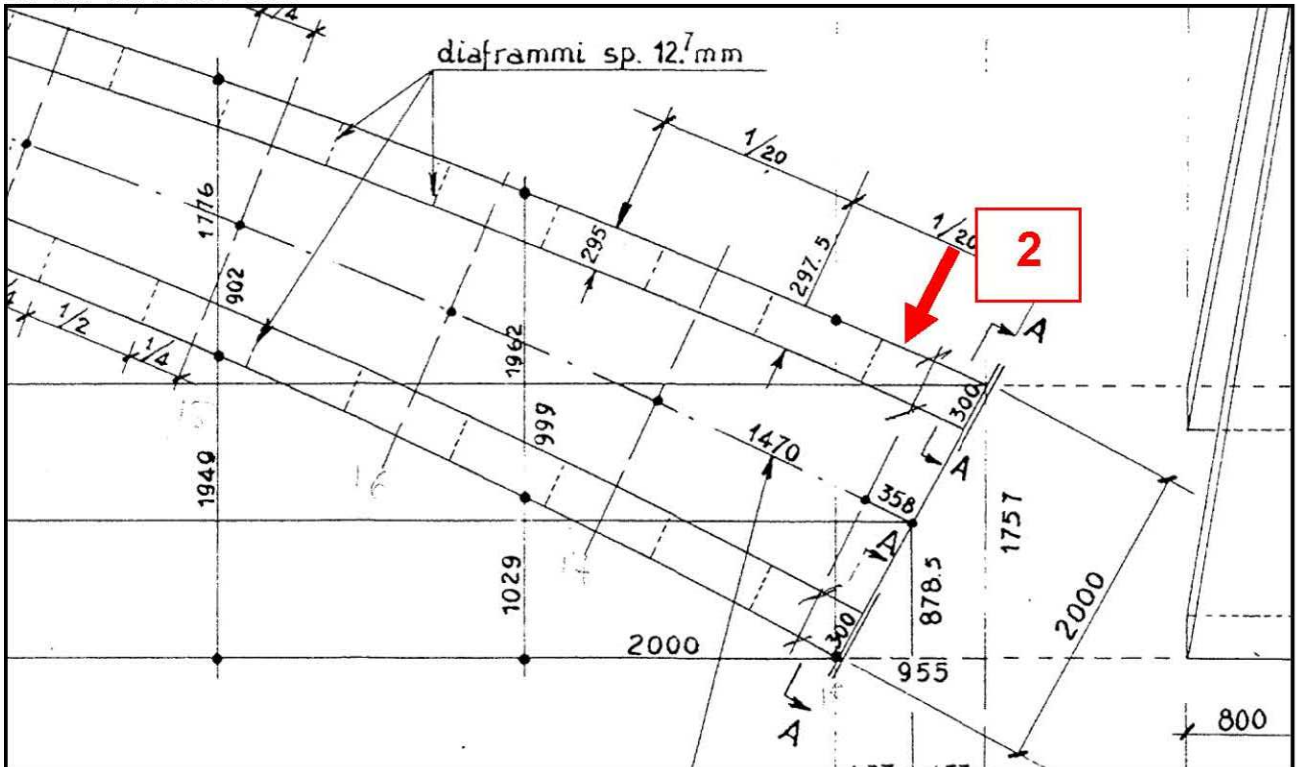
Fig. 3: prospetto ubicazione endoscopia 2

UBICAZIONE: estradosso corrente superiore lato ACTV (ovest) a 40 cm dall'appoggio e 26 cm dal bordo est.

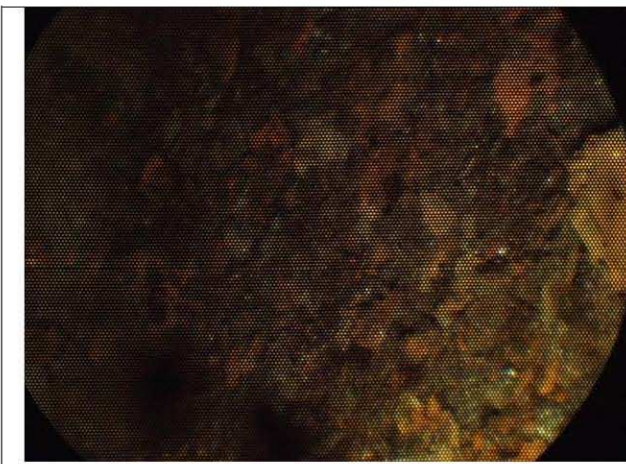
**Commento:** l'interno del tratto analizzato presenta ampie aree degradate e corrose anche se meno intensamente rispetto alla precedente indagine, con presenza di sfogliature.

Non è presente umidità diffusa.

Fig. 4: corrosione nel tratto indagato

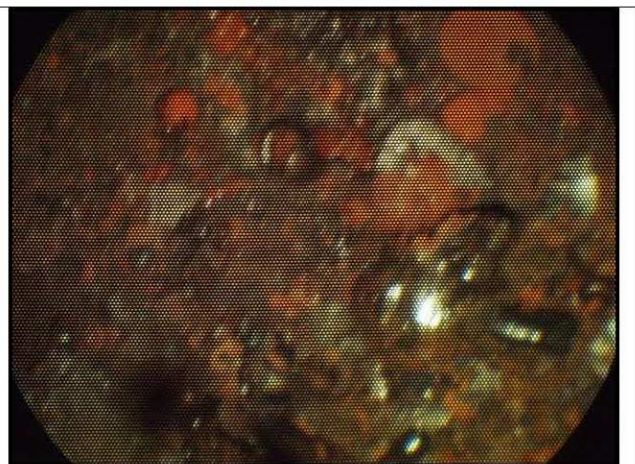
Fig. 5: ruggine nel tratto indagato

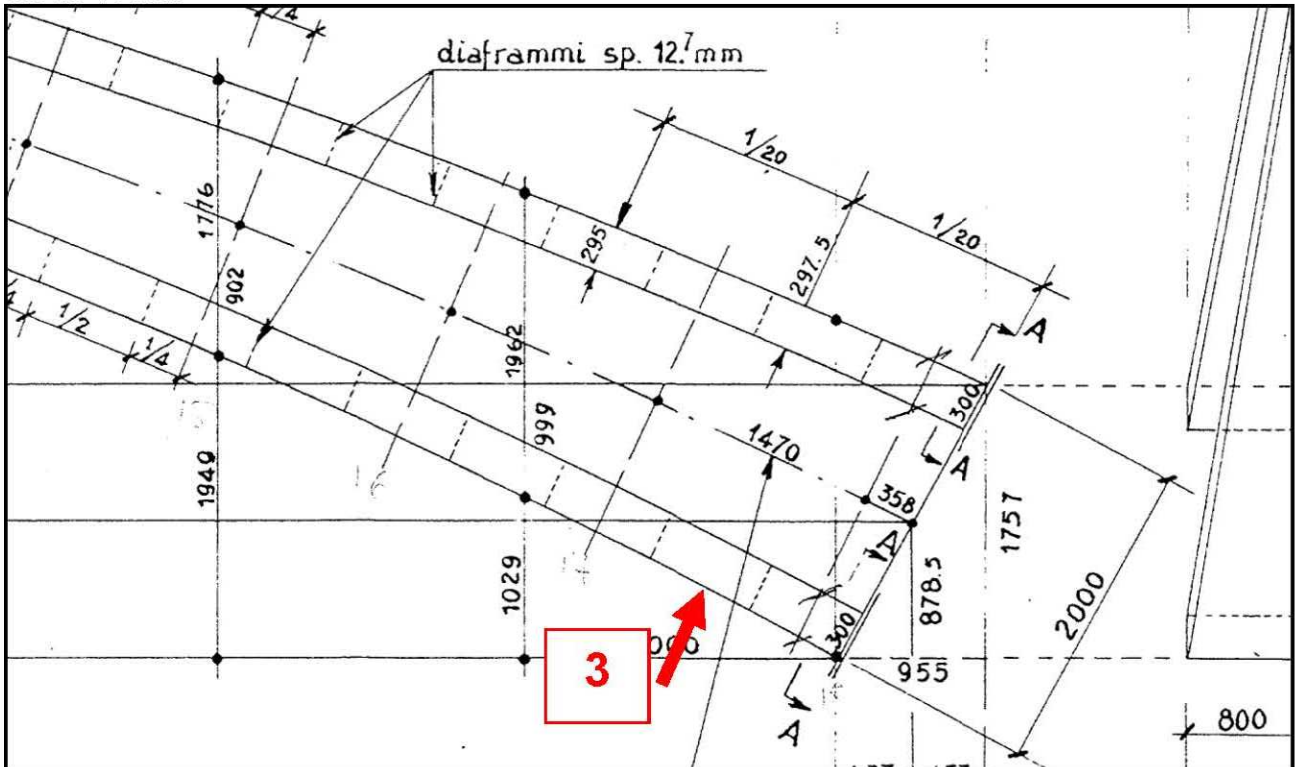
Fig. 6: prospetto ubicazione endoscopia 3

UBICAZIONE: intradosso corrente inferiore lato est a 40 cm dall'appoggio e 26 cm dal bordo ovest.

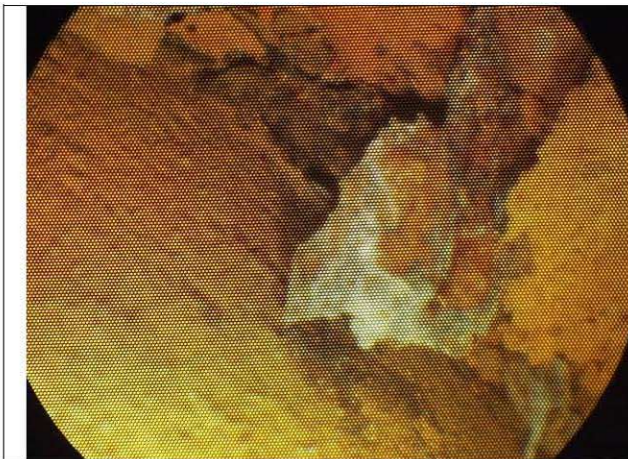
**Commento:** l'interno del tratto analizzato presenta alcune aree con ruggine e sfogliature, con stato di degrado più avanzato negli angoli. Non è presente umidità.

Fig. 7: ruggine e sfogliatura in un angolo

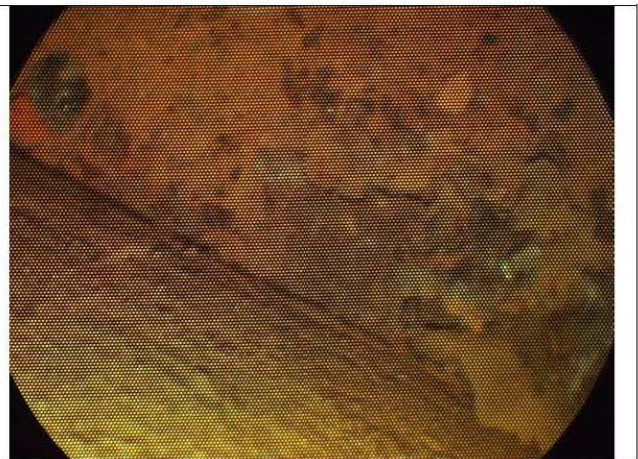
Fig. 8: ruggine e sfogliatura in un angolo

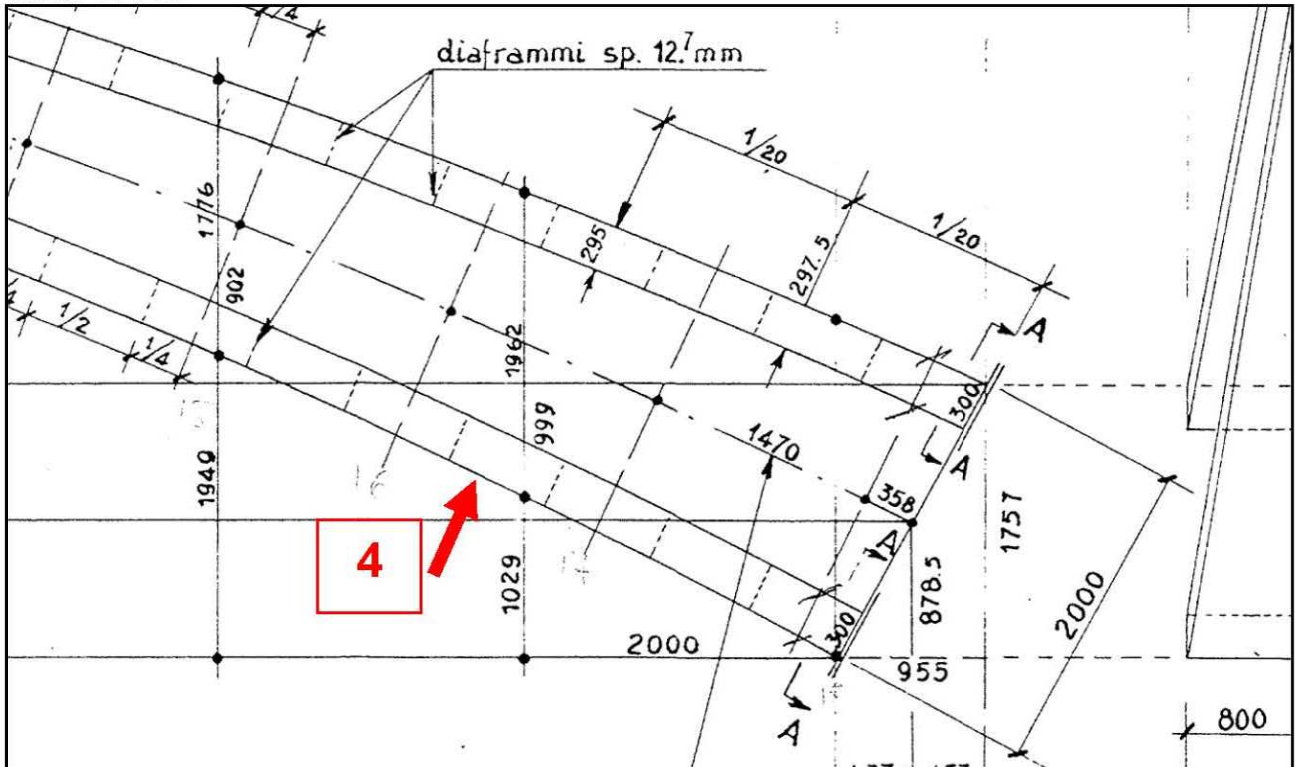
Fig. 9: prospetto ubicazione endoscopia 4

UBICAZIONE: intradosso corrente inferiore lato est a 290 cm dall'appoggio e 26 cm dal bordo ovest.

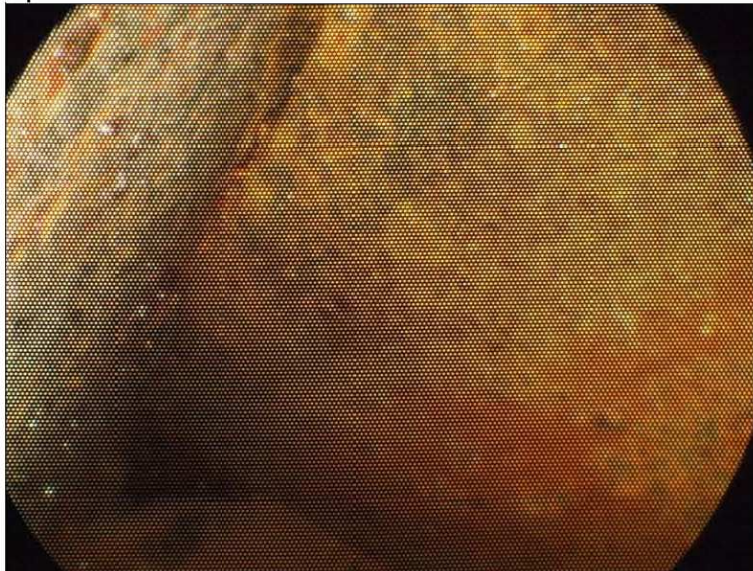
**Commento:** l'interno del tratto analizzato presenta ampie aree poco o punto degradate, con presenza solo di puntinatura; solo gli angoli presentano zone corrose. Non è presente umidità.

Fig. 10: angolo con modesta presenza di ruggine e superfici degrado allo stato iniziale.
