FOTO LAVORI DIGA

La Sicurezza degli Invasi Artificiali e Sviluppi Idroelettrici in Regione FVG
Pordenone, 27 novembre 2013

ESERCIZIO E CONTROLLO DIGA

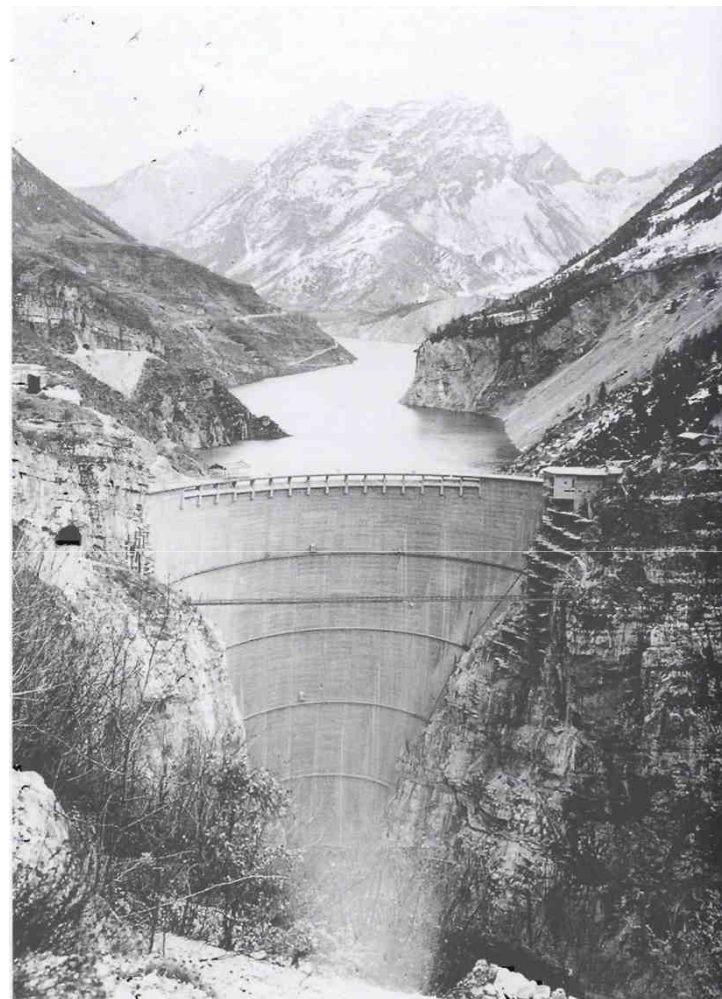
Lago il 16 marzo 1962 (secondo invaso)

Sulla sx è visibile l'effetto della frana del 4 novembre 1960

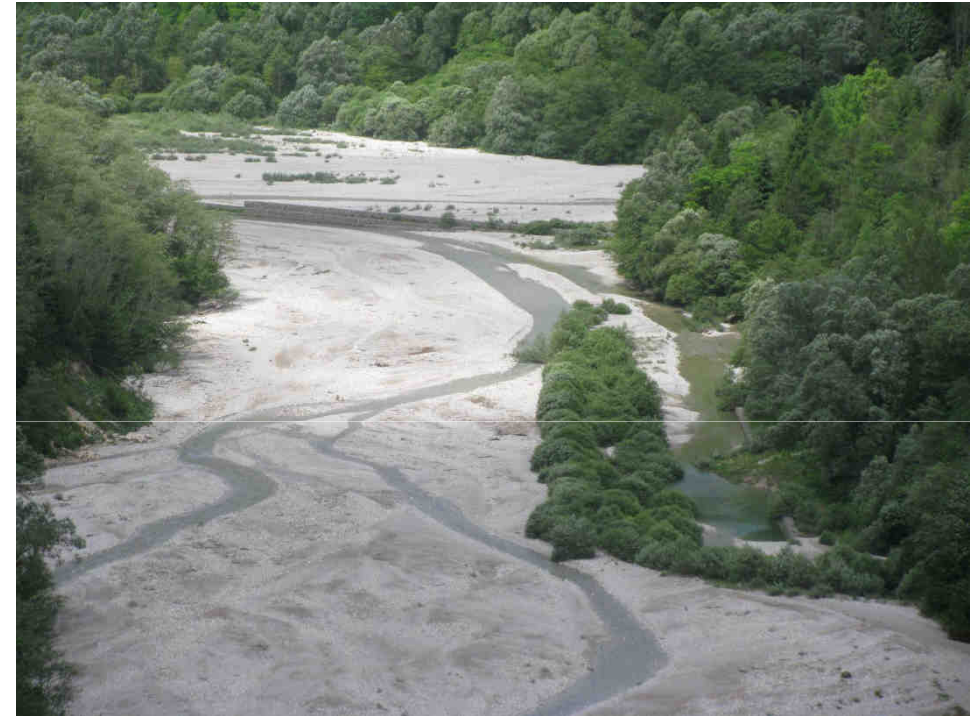
Vista lago C da scarico a quota 635

Evidente l'avanzamento progressivo delle ghiaie in coda

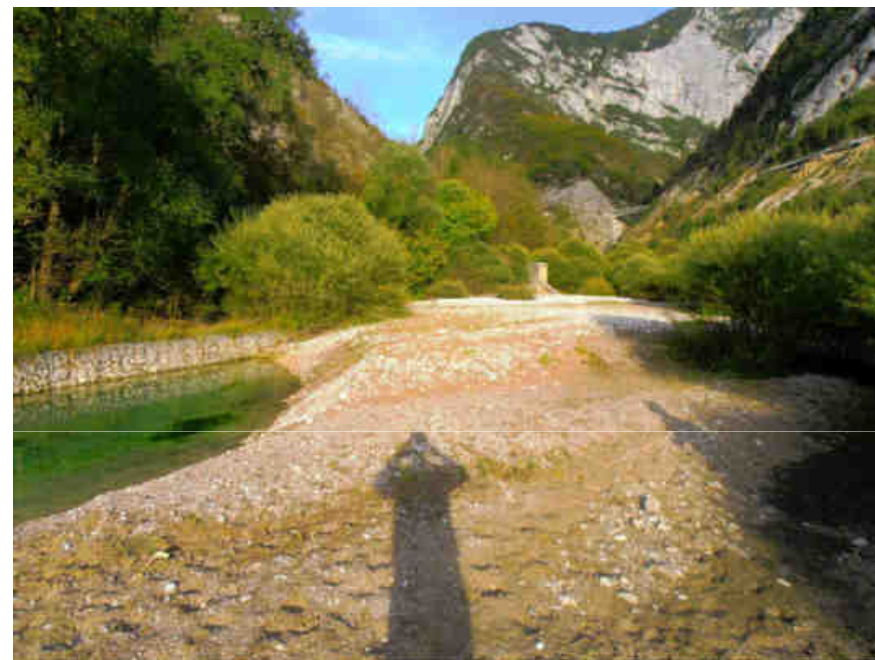
Soglia di scarico a quota 640 verso torrente Cimoliana
Evidente il forte inghiaioamento dell'imbocco
