FOTO LAVORI DIGA

La Sicurezza degli Invasi Artificiali e Sviluppi Idroelettrici in Regione FVG
Pordenone, 27 novembre 2013

ESERCIZIO E CONTROLLO DIGA

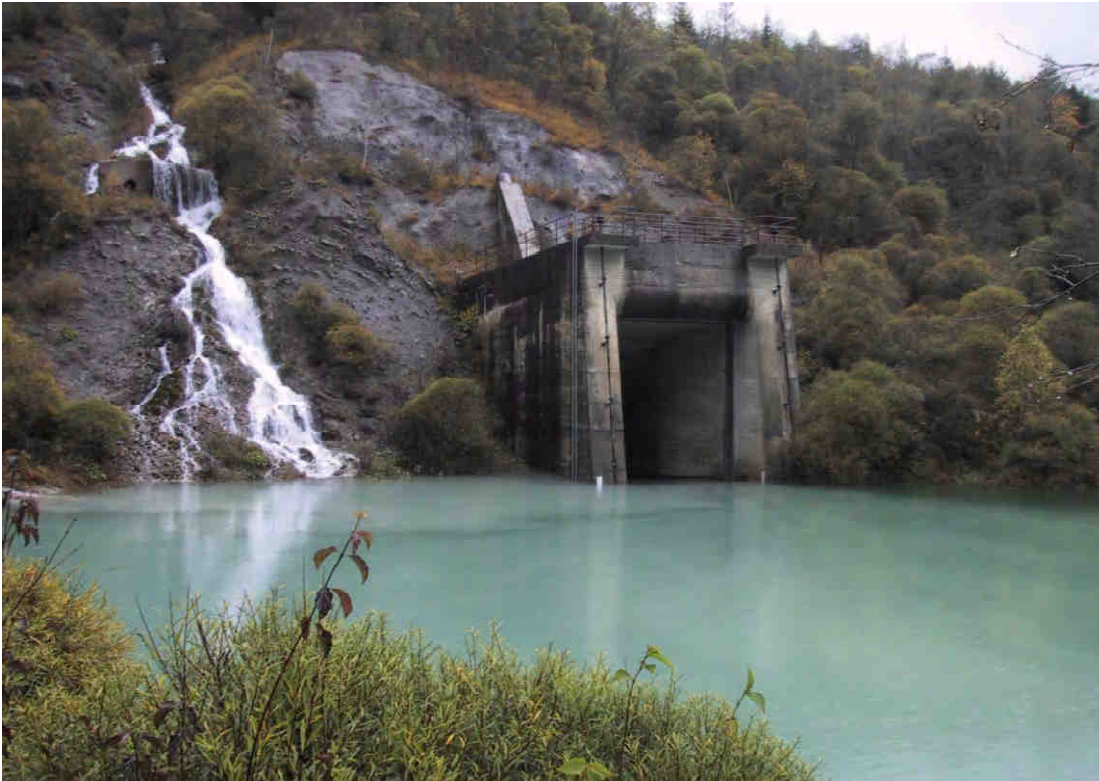
Soglia di scarico a quota 635 – imbocco galleria ex bypass verso Piave

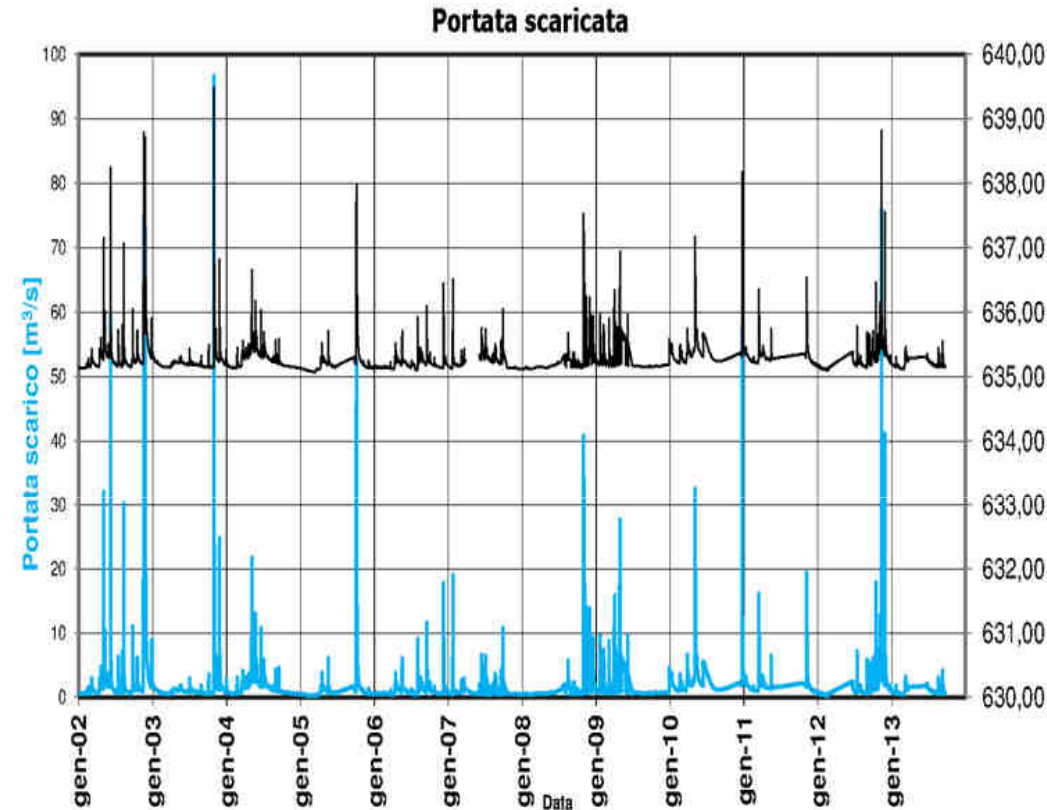
Portate scaricate verso il Piave dal 2002

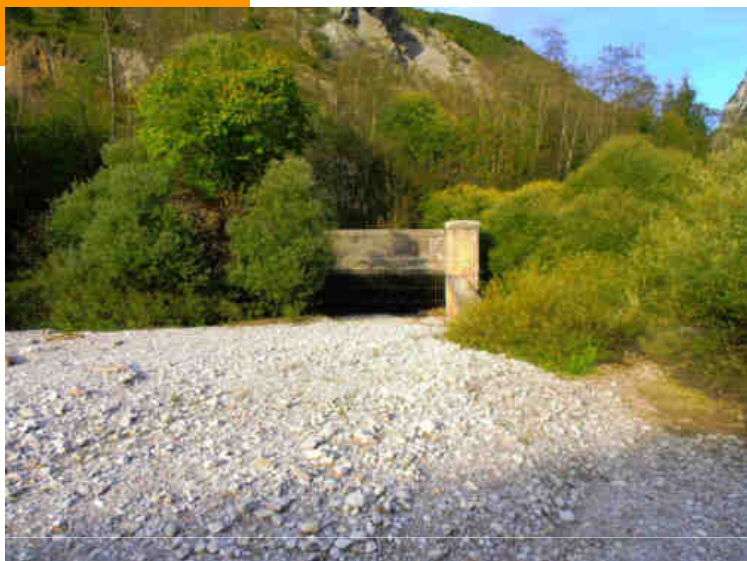
Soglia di scarico a quota 640 verso torrente Cimoliana
Evidente il forte inghiaioamento dell'imbocco

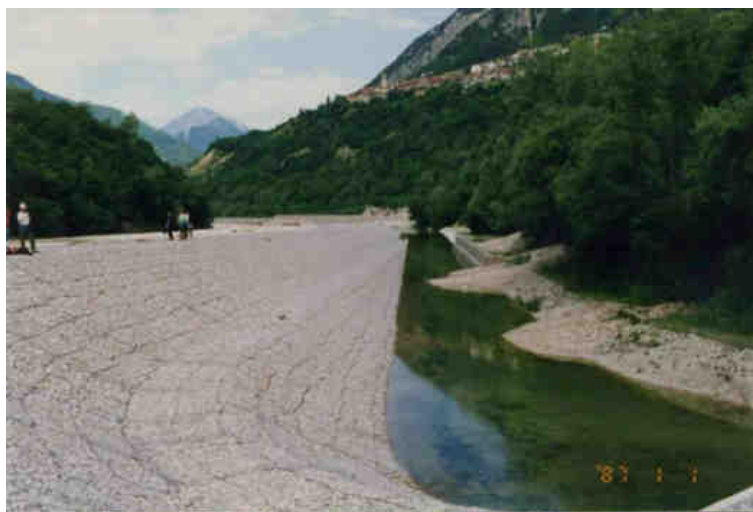
Vista del canale dell'argine in materassi reno a protezione della soglia di scarico dal torrente Vajont

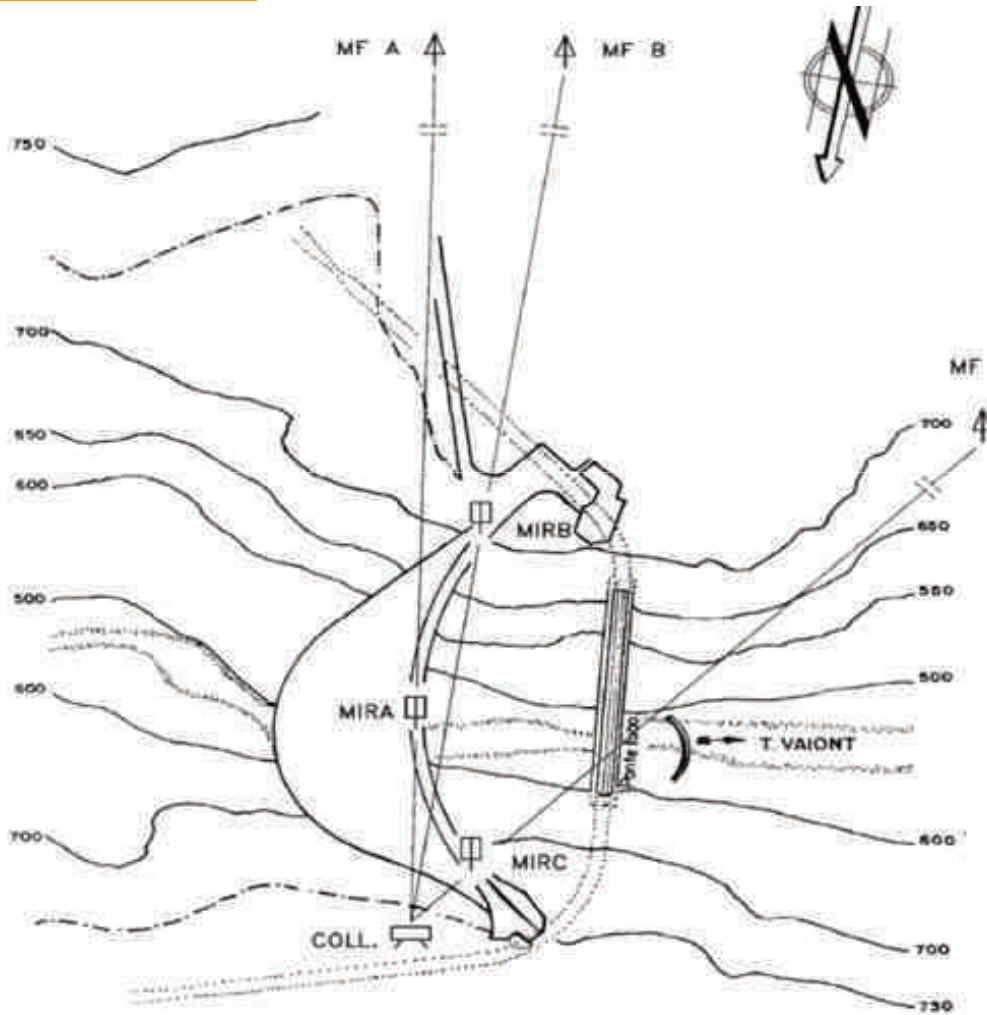
COLLIMAZIONE DIGA E PORTATE DRENAGGI

L'esame delle misure di collimazione nel periodo 1963 – 2013 conferma che gli spostamenti del coronamento diga hanno un **andamento termico stagionale**, stabilmente e regolarmente ripetitivo negli anni senza alcun fenomeno di deriva.

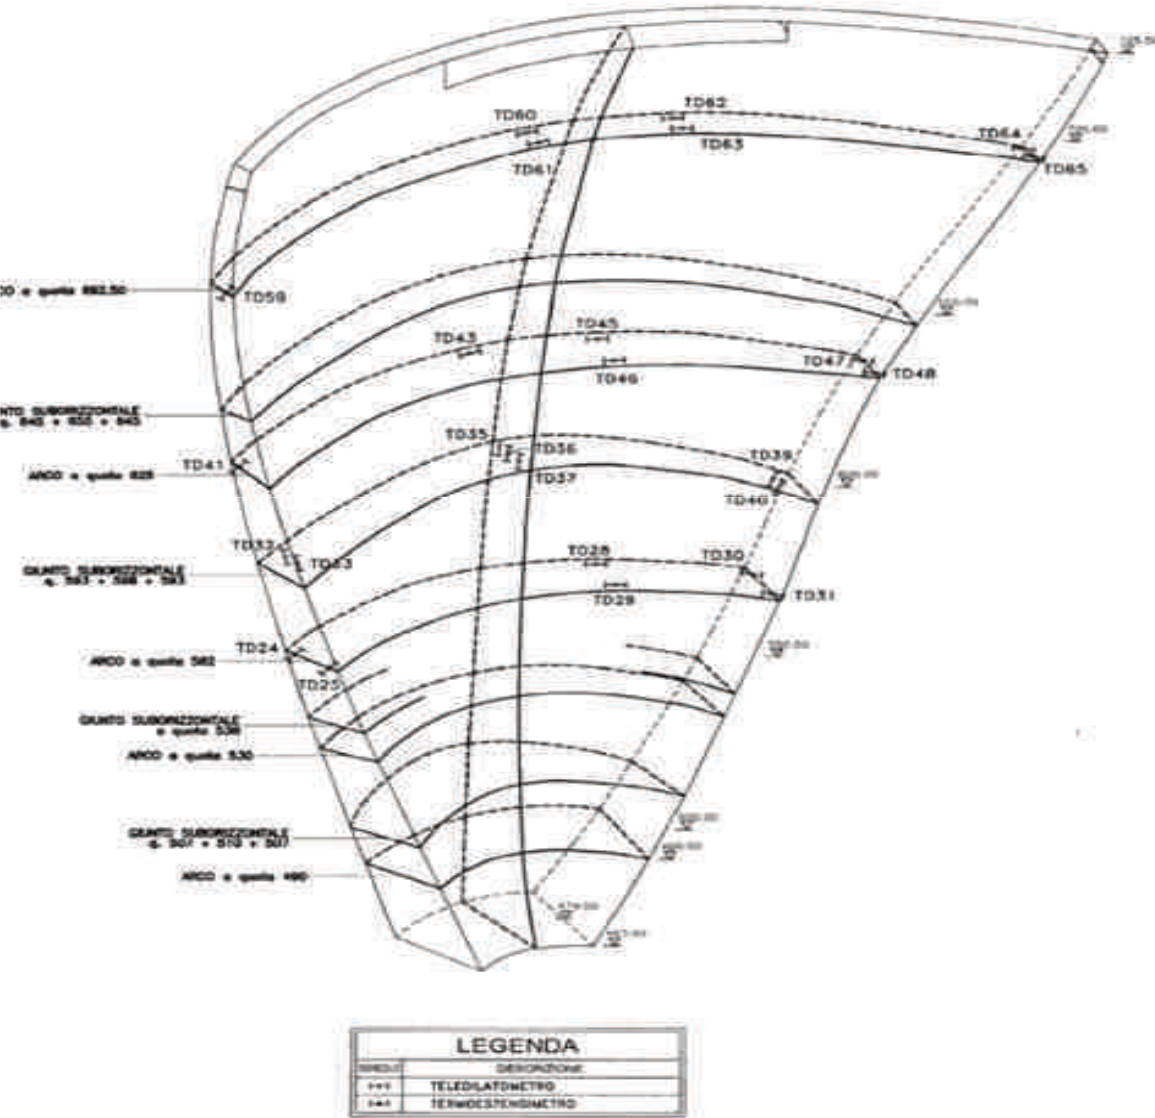
TELEDILATOMETRI DIGA

L'esame dei diagrammi nel periodo 1989 – 2013 conferma che anche queste misure evidenziano sull'intero periodo una **modesta ciclicità annua** di tipo stagionale, ripetitiva nel tempo, senza derive.

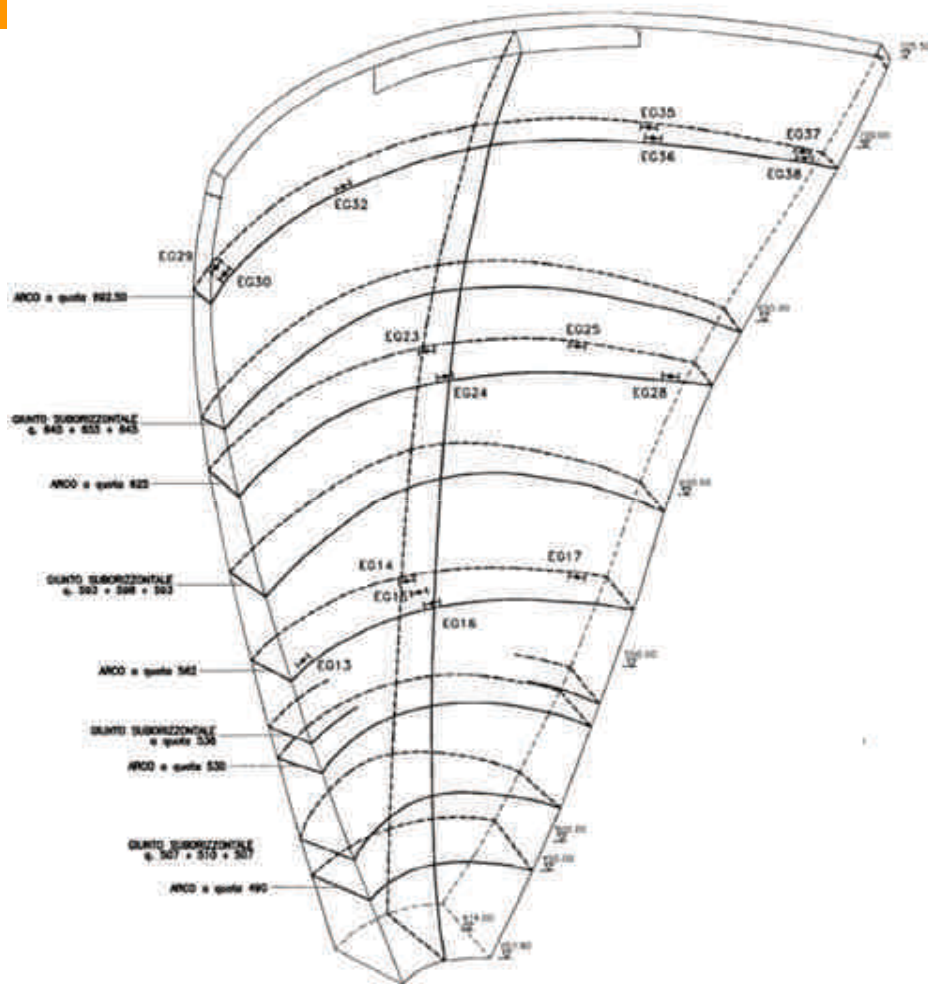
ESTENSIMETRI DIGA

L'esame delle misure estensimetriche nel periodo 1960 – 2013 conferma il mantenimento anche nell'ultimo periodo di andamenti del tutto analoghi a quelli precedentemente esaminati, con **regolari e ripetitive oscillazioni annue di tipo stagionale** senza derive, a parte qualche anomalia di funzionamento o f.s. di qualche strumento

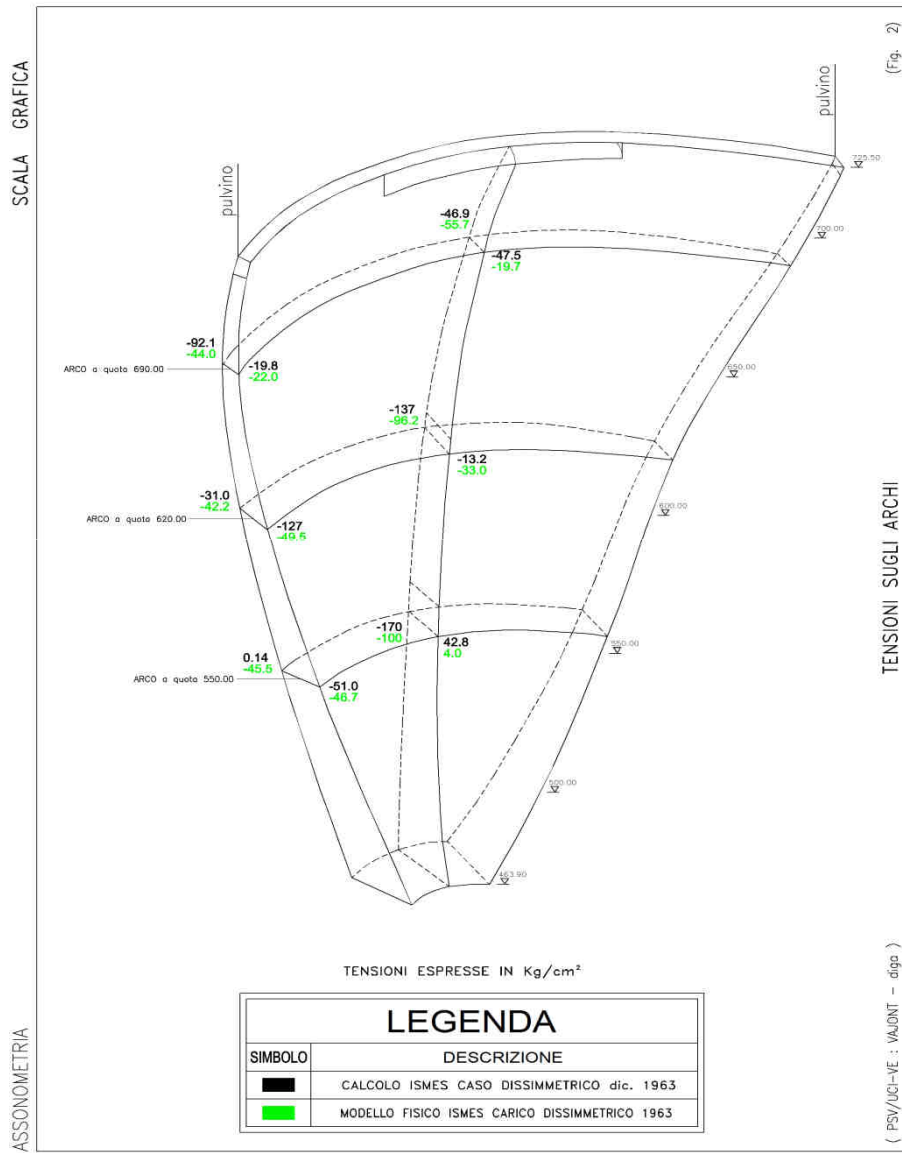
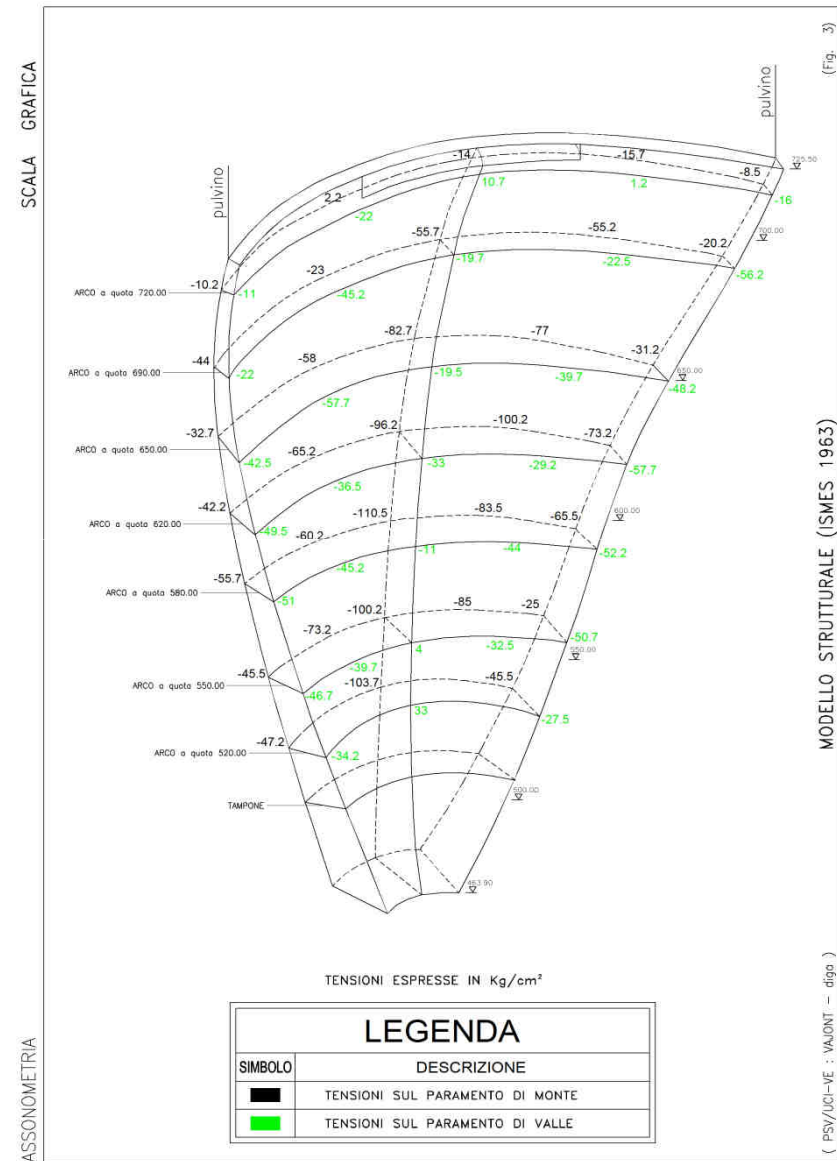
TENSIONI SUGLI ARCHI MODELLO STRUTTURALE ISMES 1963

Si osserva dal confronto che le tensioni ricavate dal modello fisico sono inferiori a quelle di calcolo (come già riscontrato con riferimento alle verifiche di progetto), con variazioni maggiori nella parte inferiore dell'opera. Il valore massimo di compressione misurato su modello fisico è inferiore di circa il 40% rispetto al corrispondente valore di calcolo.

E' inoltre da segnalare che nelle prove su modello fu anche esaminata l'azione di un carico più che doppio rispetto a quello della condizione più gravosa sopra descritta , e non si riscontrò alcun segno di cedimento nel modello.
